AQUA & GAS

N° 4 | 2017

SANIERUNG DES RESERVOIRS DACHSBERG IN EGLISAU

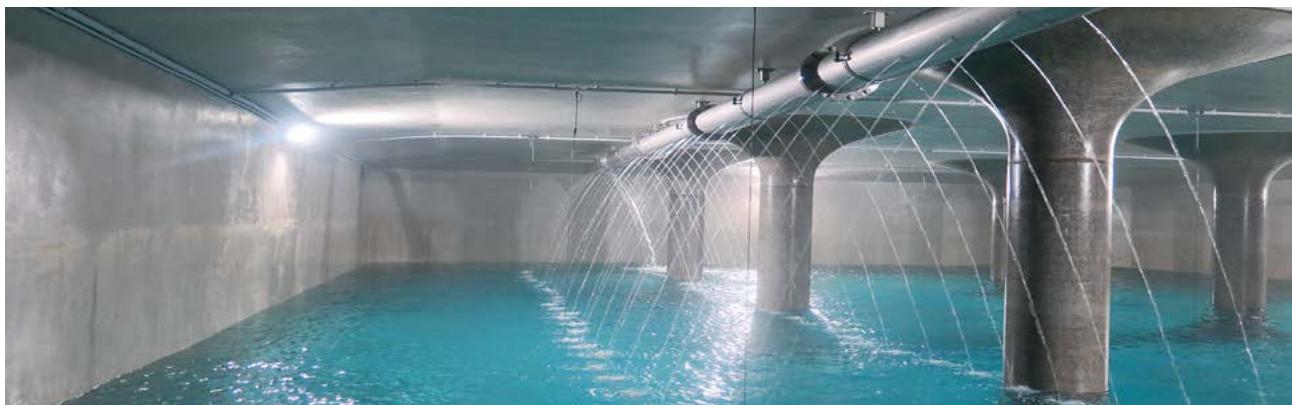
Berieselung der Wasseroberfläche im Reservoir

und so konzipiert, dass der Zulauf neu über dem Wasserspiegel liegt, um eine optimale Wasserzirkulation in den Kammern zu erreichen und die Bildung von Schwimmkalk vorzubeugen. Weiter kann nun jede Kammer einzeln betrieben werden, was Betriebs- und Unterhaltsarbeiten enorm erleichtert.

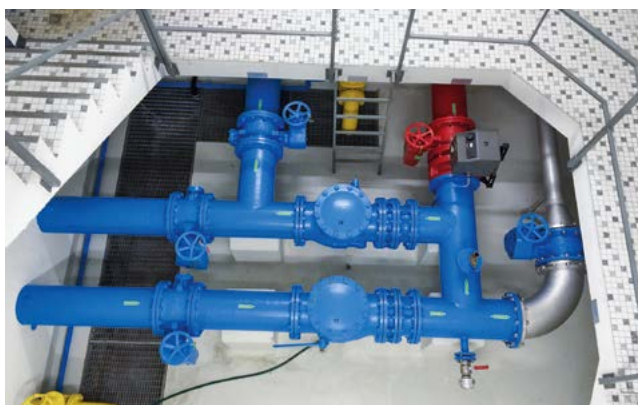
Während der jährlichen Kontrolle des Reservoirs Dachsberg in Eglisau wurde 2015 festgestellt, dass die Rückschlagklappe der Brauchkammer nicht mehr funktioniert. Als Konsequenz daraus wurde das Reservoir über den gleichen Strang gefüllt wie auch geleert. Dadurch war eine optimale Durchströmung der Kammern nicht mehr sichergestellt. Der Rohrkeller wurde seinerzeit (1976) nicht so gebaut, dass die Rückschlagklappe während des Betriebes ersetzt werden kann. Da die Leitungen (Rostbefall), Drucktüren (Undichtigkeit) sowie die Armaturen ihr Betriebsalter erreicht hatten, wurde 2016 entschieden, das Reservoir zu sanieren.

Links: Rohrkeller vorher. Rechts: Neuer Rohrkeller komplett ausgestattet mit Armaturen von TMH Hagenbucher/Erhard

Im September 2016 konnte mit den Arbeiten begonnen werden. Der gesamte Rohrkeller (Rohrleitungen, Rückschlagklappen sowie Absperrklappen) wurde total ersetzt
